중고자동차 성능 · 상태점검기록부
(☐ 자동차가격조사 · 산정 선택)

제 6780570341 호

①차명	BMW 320d EfficientDynamics Edition (세부모델:)	②자동차등록번호	31두4402
③연식	2015	④검사유효기간	2025년 04월 29일 ~ 2027년 04월 28일
⑤최초등록일	2015 년 04 월 29일	⑦변속기종류	☑ 자동 ☐ 수동 ☐ 세미오토 ☐ 무단변속기 ☐ 기타( )
⑥차대번호	WBA3E1103FF948544		
⑧사용연료	☐ 가솔린 ☑ 디젤 ☐ LPG ☐ 하이브리드 ☐ 전기 ☐ 수소전기 ☐ 기타		
⑨원동기형식	N47D20C ⑩보증유형 ☐ 자가보증 ☑ 보험사보증	가격산정 기준가격	만원

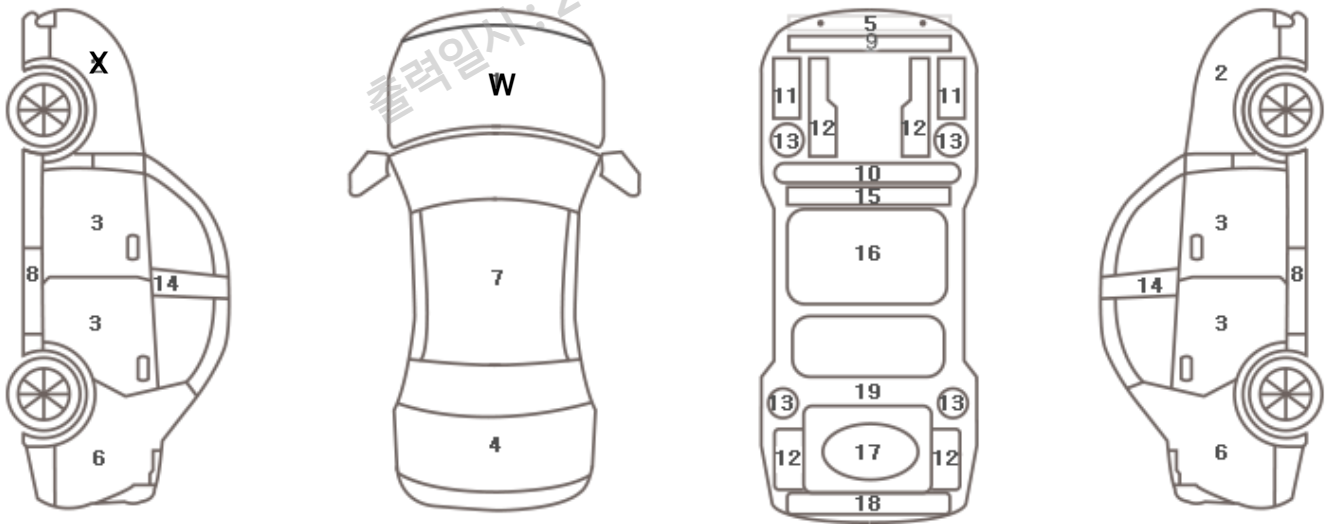
⑫사고이력(유의사항4참조)	☑ 없음 ☐ 있음	단순수리	☐ 없음 ☑ 있음

⑬교환·판금 등 이상 부위			가격조사 · 산정액 및 특기사항
외판부위	1랭크	☑ 1. 후드 ☑ 2. 프론트휀더 ☐ 3. 도어 ☐ 4. 트렁크 리드 ☐ 5. 라디에이터서포트(볼트체결부품)	만원
	2랭크	☐ 6. 쿼터패널(리어휀더) ☐ 7. 루프패널 ☐ 8. 사이드실패널	
주요골격	A랭크	☐ 9. 프론트패널 ☐ 10. 크로스멤버 ☐ 11. 인사이드패널 ☐ 17. 트렁크플로어 ☐ 18. 리어패널	
	B랭크	☐ 12. 사이드멤버 ☐ 13. 휠하우스 ☐ 14. 필러패널 (☐ A, ☐ B, ☐ C) ☐ 19. 패키지트레이	
	C랭크	☐ 15. 대쉬패널 ☐ 16. 플로어패널
